Die Restwärme hält nur sehr kurz an, das Auto braucht im Winter deutlich länger um es warm zu machen? =>>> Das deutet auf eine defekte Zusatzwasserpumpe hin

Die Pumpe sitzt bei E90 320D hier

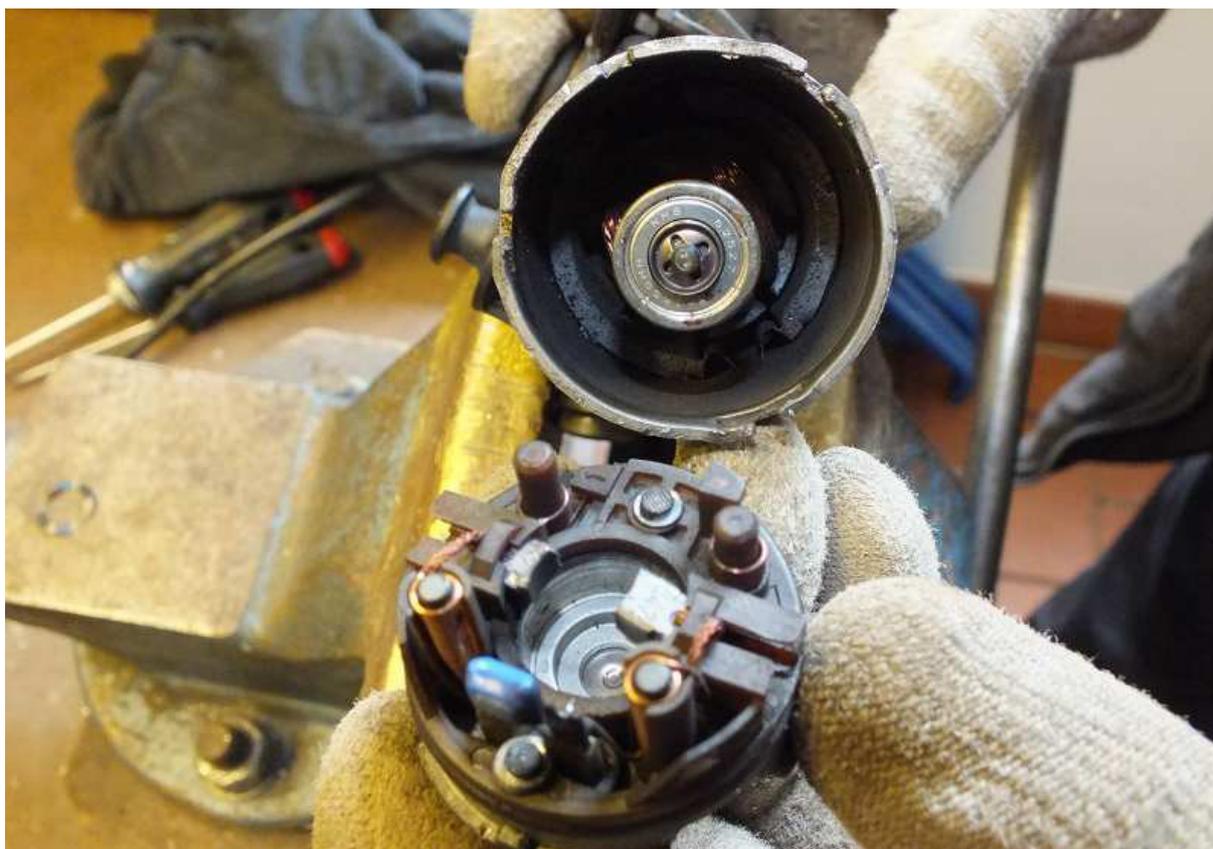
Der Deckel läßt sich bisschen schwierig abnehmen, da die Kohlen am Lager klemmen. Deckel dabei unter Zug ein wenig hin und her drehen, nicht mit Gewalt herunter hebeln.

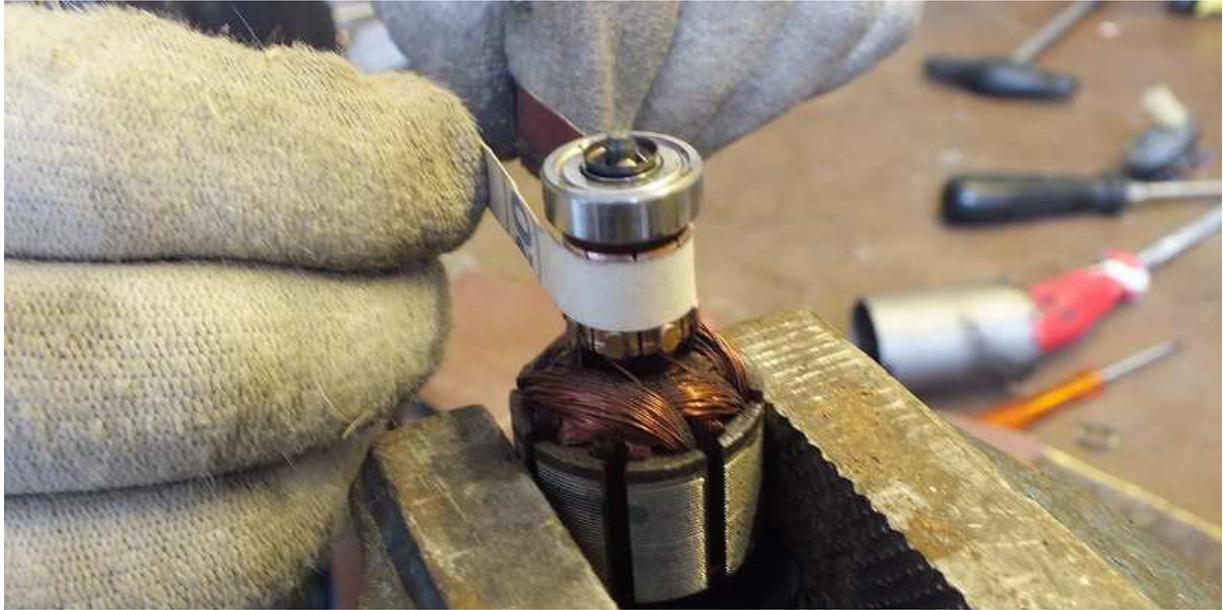
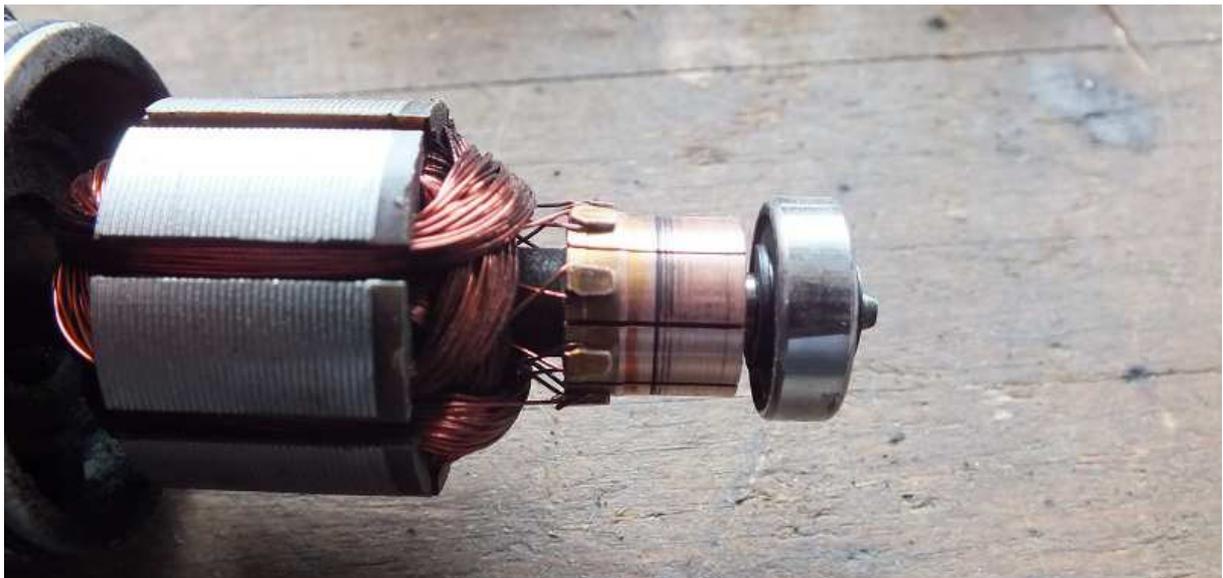
Hier ist deutlich zu sehen, wie kurz die Kohlen geworden sind.

Kollektor mit feinem Schleifpapier reinigen, nur wenig abschleifen und es darf keine ovale Form entstehen.

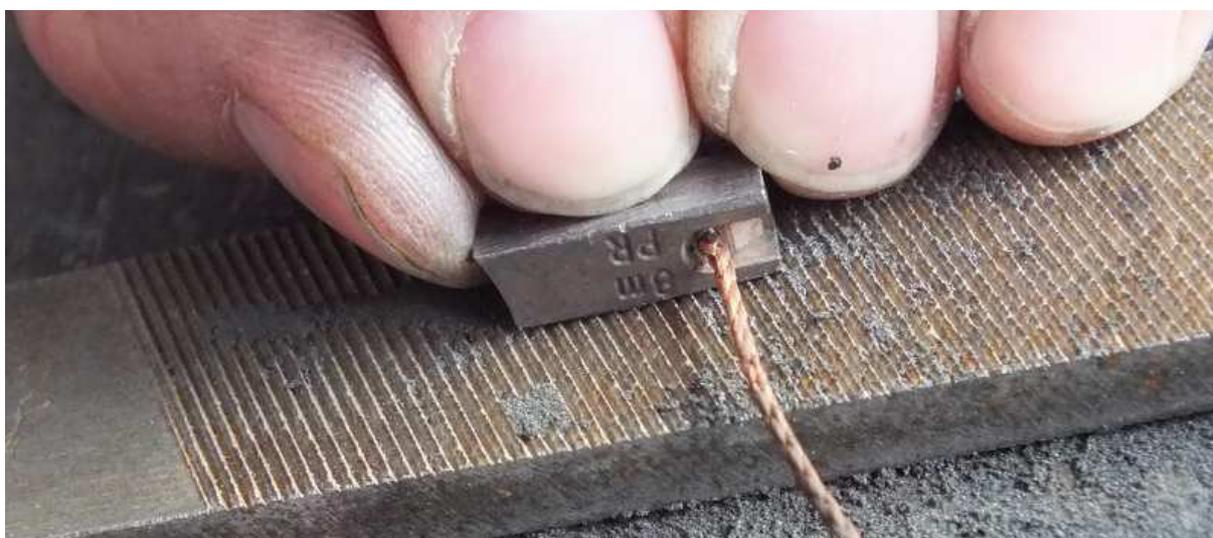
Die Maße der Kohlen sind 5mm x 5mm x 11mm. Man kann dieser [hier](#) bestellen oder aus vorhandenen Kohlen anfertigen.
