## [HowTo] CD/DVD des Navis wird nicht mehr ausgeworfen!

Als Hardware wird im Folgenden ein Navigationssystem Professional (CCC – mit Favoritentasten) verwendet.

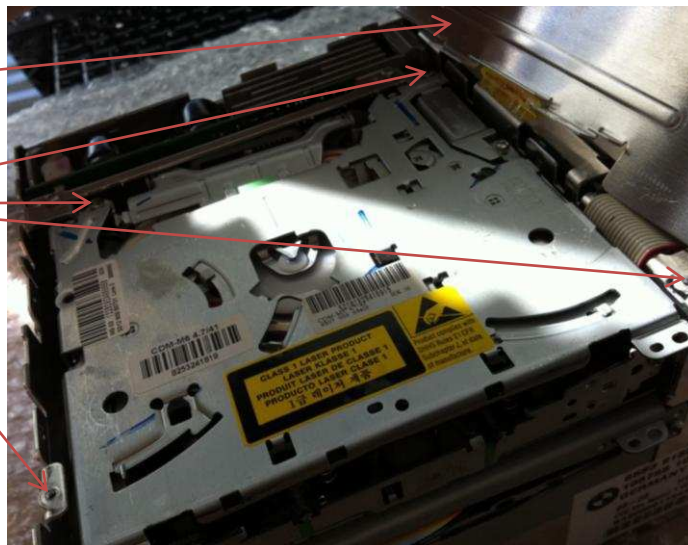
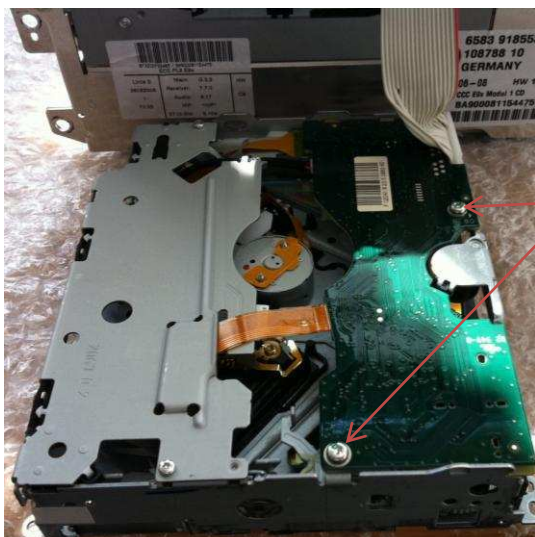
### 3. Verschraubung des Laufwerks lösen und Laufwerk ausbauen

(nicht wundern, die unteren Schrauben befestigen noch eine Blende am Laufwerk welche auf diesem Bild bereits entfernt wurde)

Die obere Abdeckung muss nicht vollständig abgenommen werden, es reicht sie einfach nur zur Seite zu kippen.

Nun müssen die Schrauben (Torx), die das Laufwerk festhalten, entfernt werden.

Nachdem alle Schrauben gelöst und entfernt wurden, kann das Laufwerk entfernt werden.

Vorsicht mit dem Flachbandkabel, dieses kann ohne weiteres nicht abgezogen werden.

Als erstes müssen wieder zwei Schrauben gelöst werden.

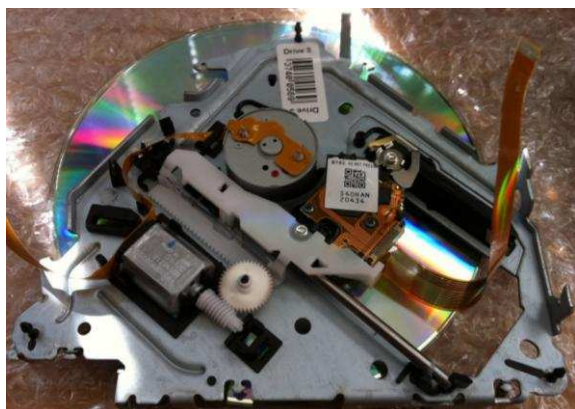
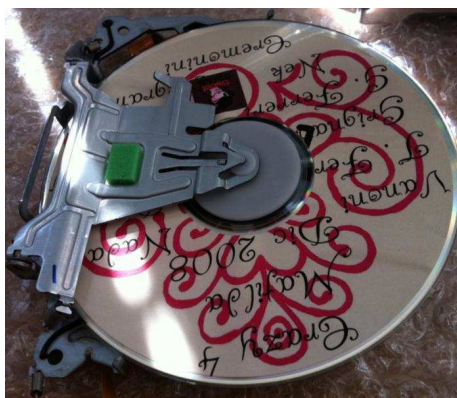
Die ausgebaute Halterung sieht dann so aus.

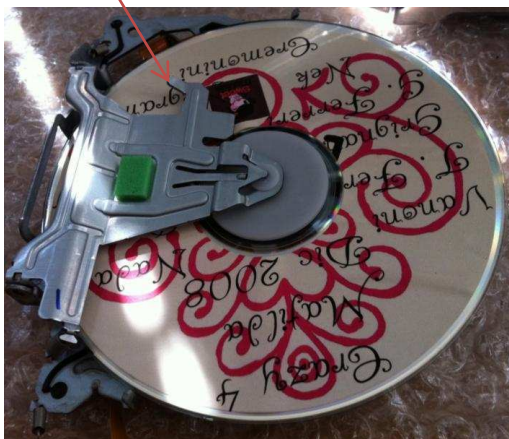
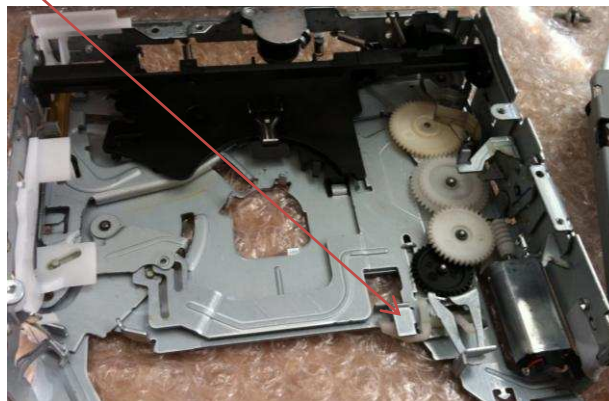
Befindet sich die Lasche am Haltearm nachher nicht unterhalb der Lasche im Gehäuse, kann eine CD / DVD nicht komplett eingezogen werden und bleibt bei der Hälfte stecken.

Die Lasche am Haltearm muss sich unterhalb der Lasche des Gehäuses befinden.
