## Anleitung Massebänder an der Heckklappe BMW E91 austauschen

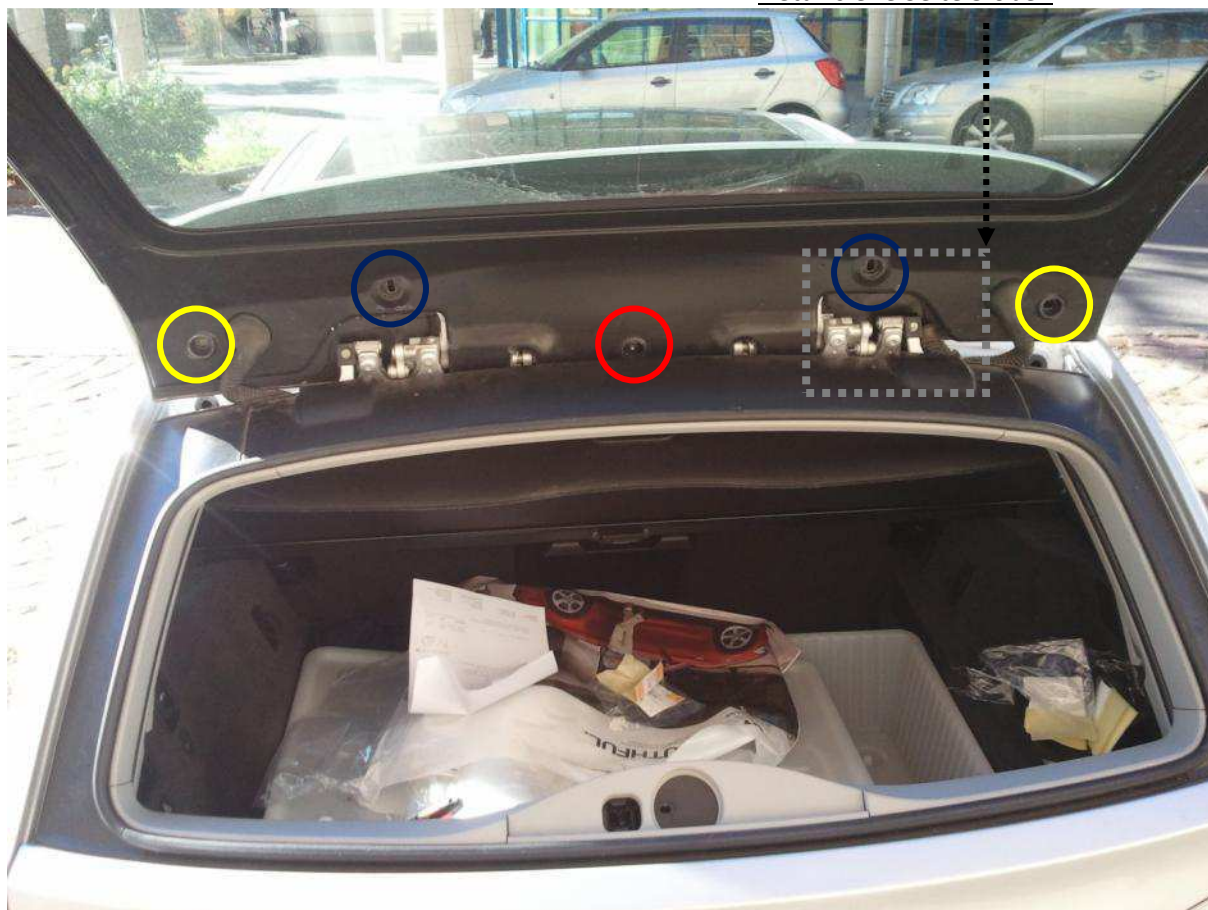
Geöffnete Heckscheibe

T25 – Schraube

Spreizniete  
(Stift herausziehen)

M8 Mutter  
(Justierschraube)

1. Der Heckspoiler muss demontiert werden um zumindest das Masseband Scharnier Heckklappe auszutauschen. Hierfür bei allen 5 Kreisen die Kunststoffkappen abziehen.

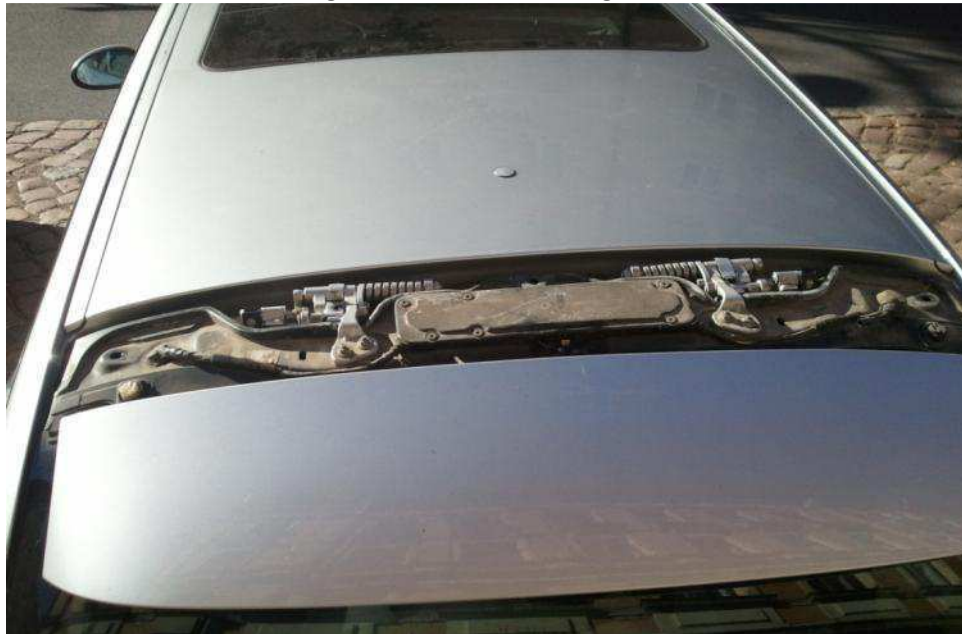
Heckspoiler gelöst und nach unten geschoben

2. Der Heckspoiler lässt sich so nach unten abziehen. ACHTUNG: Kabelverbindung und Schlauchverbindung beachten. Es reicht eigentlich aus, nur den Schlauch abzuziehen.

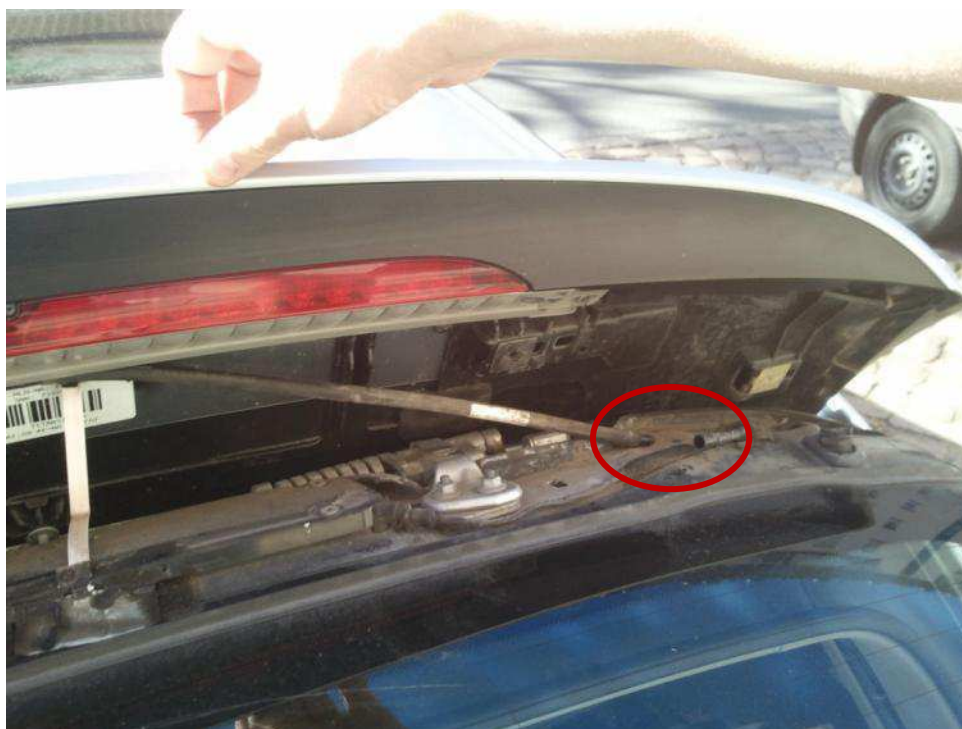
Heckspoiler gelöst - Schlauch sichtbar und schon getrennt

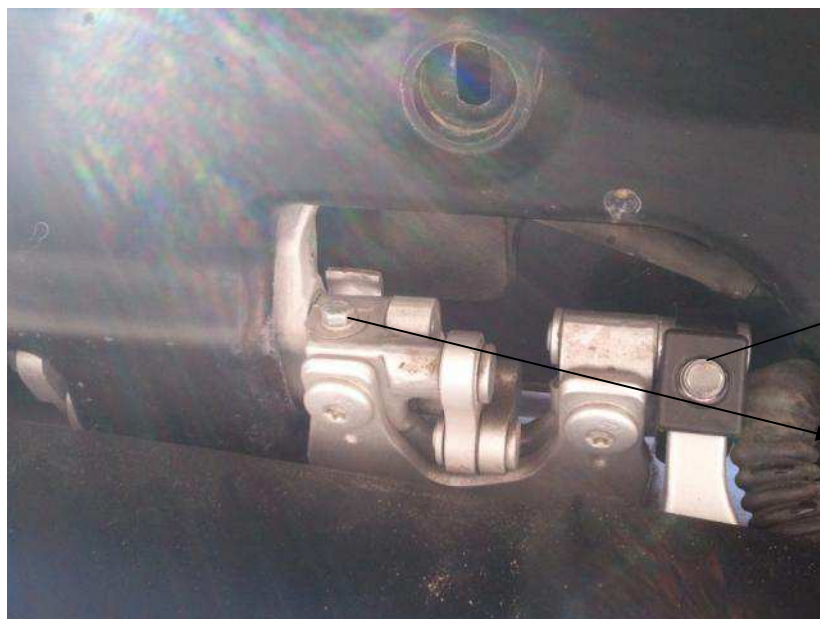
Masseband Heckklappe  
rechts (links spiegelbildlich)

Masseband Scharnier  
Heckklappe  
→ Zugänglich nur wenn der  
Heckspoiler demontiert wird  
Geöffnete Heckscheibe →  
rechtes Klappenscharnier

3. Die Massebänder werden einfach mit einem 8mm Maulschlüssel losgeschraubt, ausgebaut und entsprechend in umgekehrter Reihenfolge wieder eingebaut. Beim Heckspoiler montieren auf korrekten Sitz achten!!!

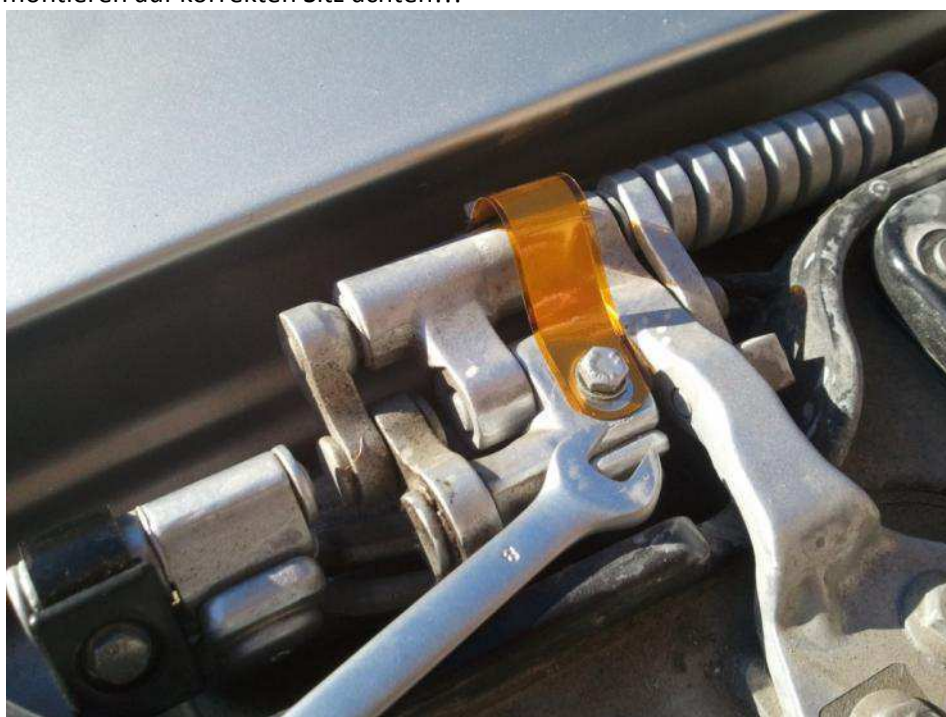
geschlossene Heckscheibe, Heckspoiler demontiert → linkes Klappenscharnier  
Massebänder fertig ausgetauscht
